ISTITUTO COMPRESIVO DI LONGI

SCHEDE DI RILIEVO

Misure di prevenzione e protezione proposte dal Servizio di
Prevenzione e Protezione art. 33 D.Lgs. 81/08

**Plesso "INFANZIA, PRIMARIA E SECONDARIA
SAN SALVATORE"**

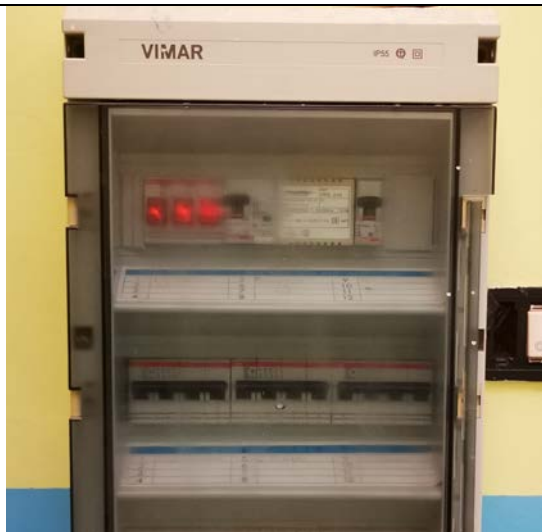
IMPIANTO ELETTRICO

Interventi di verifica e controllo secondo le norme CEI e adeguamento documentale.

Descrizione: In fase di sopralluogo, non sono emerse da un esame a vista criticità a carico dell'impianto elettrico utilizzatore. Non sono state riscontrate condutture elettriche a vista né pericoli derivanti da possibili contatti diretti e o indiretti. Tuttavia in sede di sopralluogo è emerso che all'interno del plesso scolastico e agli atti dell'istituto non risulta presente la seguente documentazione:

1. Verifiche periodiche all'impianto elettrico eseguite secondo le norme CEI;
2. Denuncia all'I.S.P.E.S.L dell'impianto di messa a terra;
3. Verifiche periodiche dell'impianto di terra secondo il D.P.R. 462/01.

Descrizione della Probabilità: Fenomeni di dispersione di corrente dovute a criticità dell'impianto di messa a terra, e cattivo funzionamento dell'impianto di protezione dai contatti indiretti.

Descrizione del Danno: Elettrocuzione, e danni di carattere fisico dovuti alla corrente elettrica.

Probabilità	Danno	Rischio	Priorità intervento
P = 2	D = 2	R = 4	Priorità = 2

Descrizione: Richiedere all'Ente proprietario, l'esecuzione delle misure e delle verifiche dell'impianto di messa a terra secondo le prescrizioni del D.P.R. 462/01. Acquisire copia della documentazione direttamente dall'Ufficio Tecnico del Comune.

DIRIGENTE SCOLASTICO: Inoltare richiesta scritta con la quale si richiedono l'esecuzione delle verifiche periodiche dell'impianto di messa a terra secondo le prescrizioni del D.P.R. 462/01. Tale richiesta va formulata all'Ufficio Tecnico del Comune.

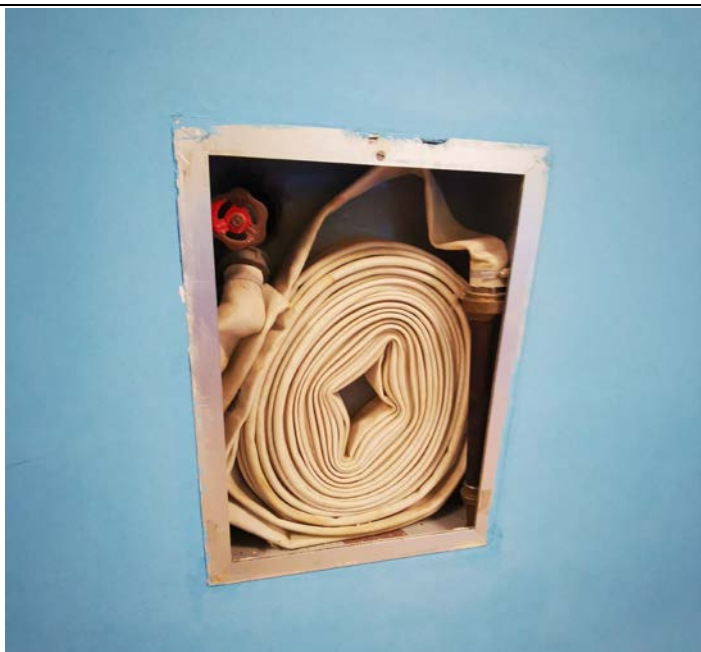
IMPIANTO IDRICO ANTINCENDIO

Il plesso scolastico dispone di impianto idrico antincendio.

Descrizione generale: L'impianto è installato all'interno di un vano sottoscala. Il personale del plesso scolastico, non dispone delle chiavi per l'accesso e in caso di emergenza potrebbero verificarsi dei ritardi di intervento.

Evento che potrebbe verificarsi: Incendio generalizzato di vaste dimensioni.

Descrizione del Danno: Ustioni di gravità variabile in relazione all'entità dell'incendio e della esposizione di eventuali persone presenti.

Descrizione: L'unica misura adottabile è quella di intervenire per adeguare l'intero plesso alla normativa di prevenzione incendi. Nelle more di tali interventi occorre attenersi alle prescrizioni riportate all'interno del documento di valutazione del rischio incendio.

DIRIGENTE SCOLASTICO: RICHIEDE COPIE DELLE CHIAVI PER L'ACCESSO AL LOCALE E TUTTI GLI INTERVENTI NECESSARI AL COMPLETO ADEGUAMENTO DEL PLESSO SCOLASTICO ALLA VIGENTE NORMATIVA ED IN PARTICOLARE AL D.M. 26/08/1992, E CONTESTUALMENTE RICHIEDERE LA PREDISPOSIZIONE DEL CERTIFICATO DI PREVENZIONE INCENDI.

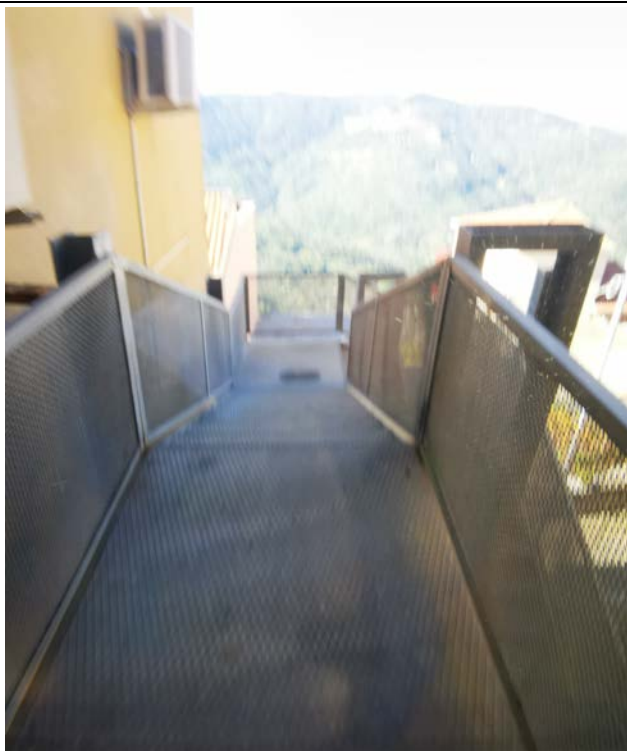
PREVENZIONE INCENDI E PRESIDI ANTINCENDIO

Il plesso scolastico è dotato di scala antincendio posta all'esterno del plesso in conformità a quanto prescritto al punto 5.2 del D.M. 26/08/1992.

Descrizione generale: In ottemperanza a quanto riportato al punto 5.2. del D.M. 26/08/1992, è presente la scala esterna, oltre a quella interna. La scala in oggetto dovrebbe essere dotata di certificato di Collaudo e Agibilità in caso di emergenza.

Evento che potrebbe verificarsi: Sisma o incendio di vaste dimensioni, che obblighi alla completa evacuazione del plesso scolastico.

Descrizione del Danno: Il possibile danno è relativo alla agibilità della scala.

Descrizione: Verificare costantemente l'efficienza della scala antincendio, e richiedere al Comune la documentazione che ne attesti la sua agibilità.

DIRIGENTE SCOLASTICO: INCARICA GLI ADDETTI ALLA LOTTA ANTINCENDIO E GESTIONE DELLE EMERGENZE

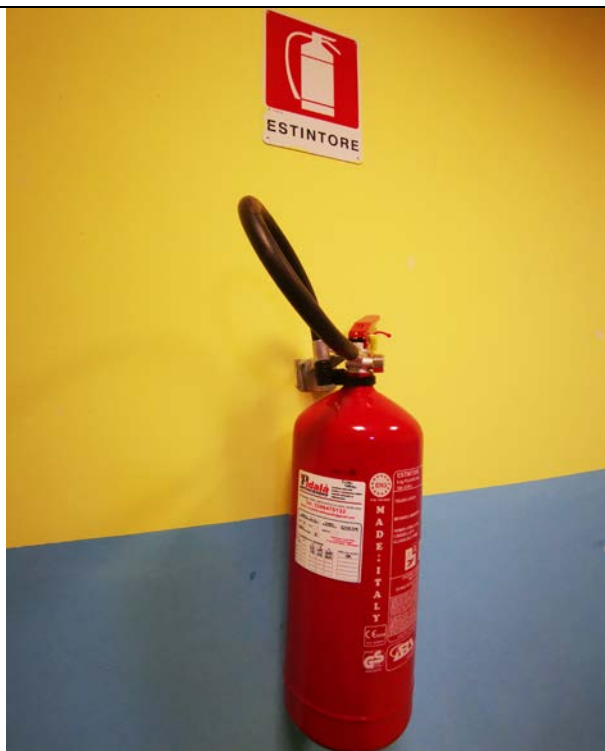
PREVENZIONE INCENDI E PRESIDI ANTINCENDIO

Sono installati estintori portatili di capacità estinguente non inferiore a 13 A, 89 B, C di tipo approvato dal Ministero dell'interno in ragione di almeno un estintore per ogni 200 m² di pavimento o frazione di detta superficie, con un minimo di due estintori per piano.

Descrizione generale: Il rischio riguardante la lotta antincendio potrebbe verificarsi quando gli estintori non vengono regolarmente controllati dalla ditta specializzata che esegue periodicamente i controlli sulla carica estinguente, la pressione interna e su tutti i parametri che garantiscono il regolare funzionamento dell'estintore. Occorre pertanto monitorare tale attività, predisponendo un registro dei controlli periodici dei presidi antincendio

Evento che potrebbe verificarsi: Ritardi nelle operazioni di estinzione incendi.

Descrizione del Danno: Ustioni o intossicazioni da fumo.

Probabilità	Danno	Rischio	Priorità intervento
P = 1	D = 1	R = 1	Priorità = 1

Descrizione: Verificare periodicamente il rispetto delle verifiche semestrali dei mezzi di estinzione.

DIRIGENTE SCOLASTICO: IL DIRIGENTE SCOLASTICO, INCARICA GLI ADDETTI ALLA LOTTA ANTINCENDIO E GESTIONE DELLE EMERGENZE DI VERIFICARE PERIODICAMENTE I MEZZI DI ESTINZIONE E LA LORO RISPONDENZA AI CONTROLLI DA FAR EFFETTUARE A DITTA QUALIFICATA.

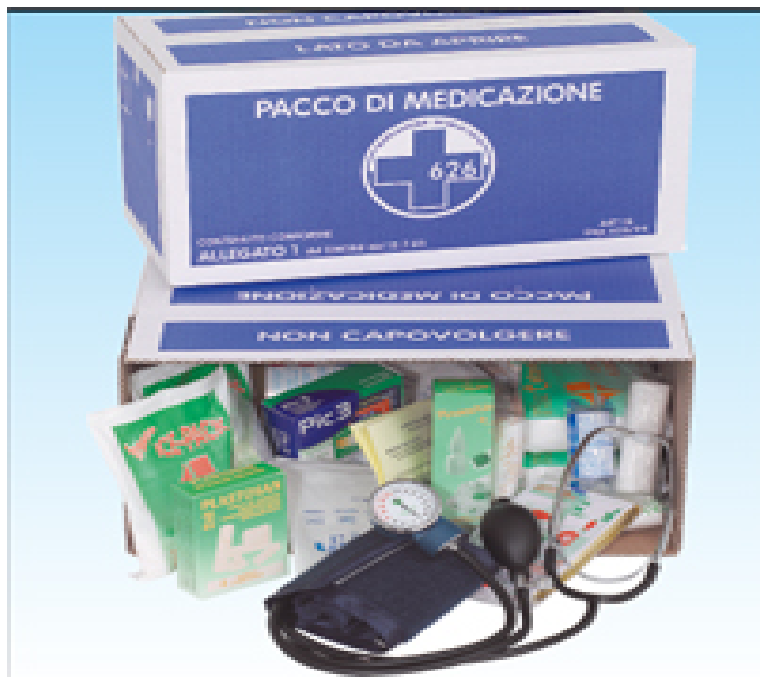
PRESIDI DI PRIMO SOCCORSO

Nel plesso non tutte le cassette di primo soccorso risultano adeguate a quanto prescritto dal D.M. 388/03 sui presidi di primo soccorso.

Descrizione generale: Il rischio è connesso al fatto che in caso di emergenza o per eseguire interventi di primo soccorso, il personale addetto non sempre dispone dei necessari presidi di primo soccorso così come previsti dal D.M.388/03.

Evento che potrebbe verificarsi: Ritardi nelle operazioni di primo soccorso.

Descrizione del Danno: Infortunio di lieve entità con effetti reversibili.

Descrizione: Adeguare tutte le cassette di primo soccorso secondo i presidi previsti dal D.M. 388/03.

DIRIGENTE SCOLASTICO: Incarica gli addetti al primo soccorso sulla verifica periodica delle cassette di primo soccorso ed eventualmente il DSGA, per l'acquisto e l'integrazione dei presidi.

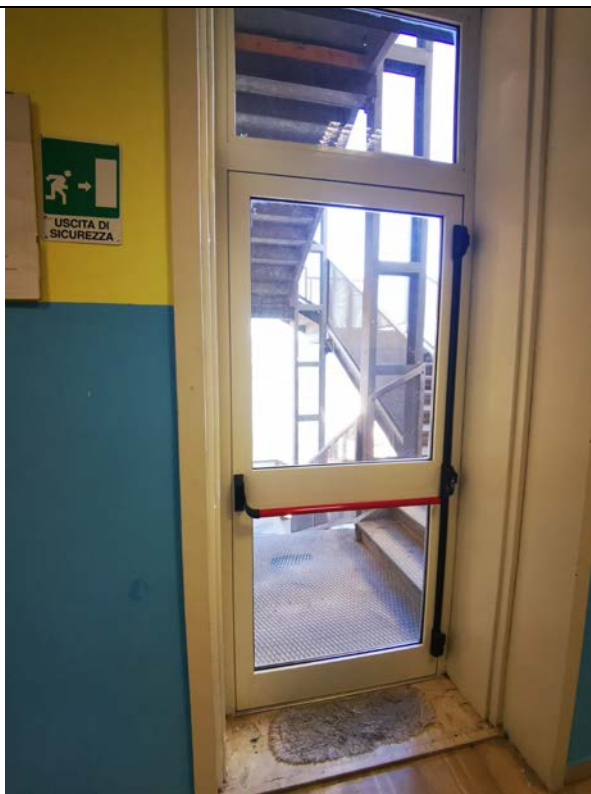
GESTIONE DELLE EMERGENZE

Il plesso scolastico è dotato di almeno 2 uscite verso luogo sicuro secondo quanto disposto dal punto 5.2 del D.M. 26/08/1992.

Descrizione generale: In fase di sopralluogo si è riscontrato che il plesso scolastico è dotato al piano terra di più di due uscite di emergenza, con porte dotate di sistema a spinta, apribile nel verso dell'esodo. In caso di incendio di vaste proporzioni o in caso di immediata evacuazione del plesso, non dovrebbero verificarsi dei rallentamenti o nei casi più gravi dei rischi per la sicurezza. Occorre però incrementare l'illuminazione delle uscite. Al piano primo è presente l'uscita verso la scala antincendio esterna.

Evento che potrebbe verificarsi: Sisma o altra situazione di emergenza che obblighi alla evacuazione.

Descrizione del Danno: Infortunio fisico durante le operazioni di evacuazione con effetti reversibili.

Descrizione: Effettuare le esercitazioni e le prove di evacuazione almeno 2 volte l'anno.

DIRIGENTE SCOLASTICO: Il Dirigente Scolastico, decide le date per l'esecuzione delle prove di evacuazione, comunicandole all'R.S.P.P.

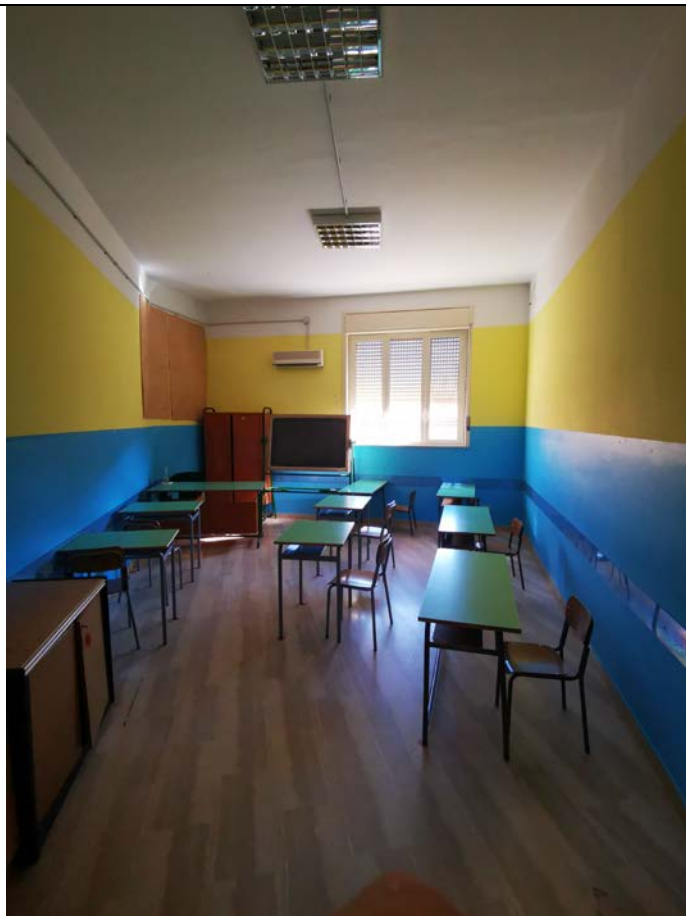
ARREDI

Durante il sopralluogo non sono stati riscontrate criticità che possono configurare elementi di pericolo per gli alunni o per il personale derivante dagli arredi.

Descrizione generale: Si sono valutati i possibili fattori di rischio derivante dagli arredi, dalla loro collocazione e dal loro utilizzo. Non sono stati riscontrati rischi al personale.

Evento che potrebbe verificarsi: Infortuni, episodi di cadute o urti accidentali, cadute di parti di arredi.

Descrizione del Danno: Infortuni di carattere fisico derivanti con effetti reversibili.

Probabilità	Danno	Rischio	Priorità intervento
P = 1	D = 1	R = 1	Priorità = 1

Descrizione: Controllo periodico dell'insorgenza di nuovi fonti di pericolo.

DIRIGENTE SCOLASTICO: Incarica il referente di plesso di segnalare eventuali condizioni di criticità o l'insorgenza di eventuali fonti di pericolo.

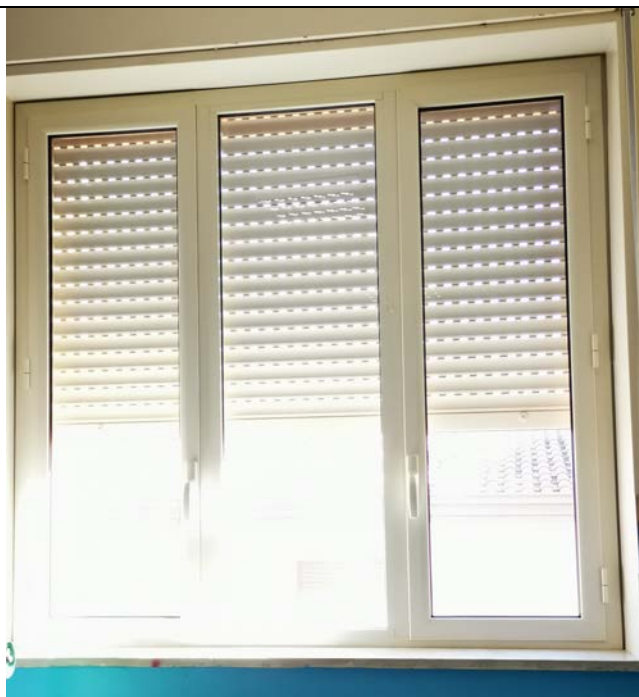
SERRAMENTI ESTERNI

I serramenti presentano degli spigoli vivi non protetti.

Descrizione generale: La fonte di rischio è quella connessa agli spigoli degli infissi stessi. Essi non sono protetti contro urti accidentali da parte degli alunni all'interno delle aule e del resto del personale per i rimanenti locali.

Evento che potrebbe verificarsi: Urti accidentali o frantumazione dei vetri in caso di urti violenti.

Descrizione del Danno: Lesioni e/o contusioni e infortuni con effetti reversibili.

Probabilità	Danno	Rischio	Priorità intervento
P = 2	D = 2	R = 4	Priorità = 2

Descrizione: Occorre inoltrare una richiesta di sostituzione dei presenti infissi con altri ad apertura a vasistas o a scorrimento. In attesa degli interventi di miglioramento, il personale addetto dovrà intensificare l'azione di sorveglianza sui ragazzi durante l'orario delle lezioni.

Dirigente Scolastico: Deve richiedere la sostituzione dei serramenti con quelli di tipo a scorrimento o a vasistas. Quest'ultimo intervento dovrà essere realizzato dall'ufficio tecnico del comune.

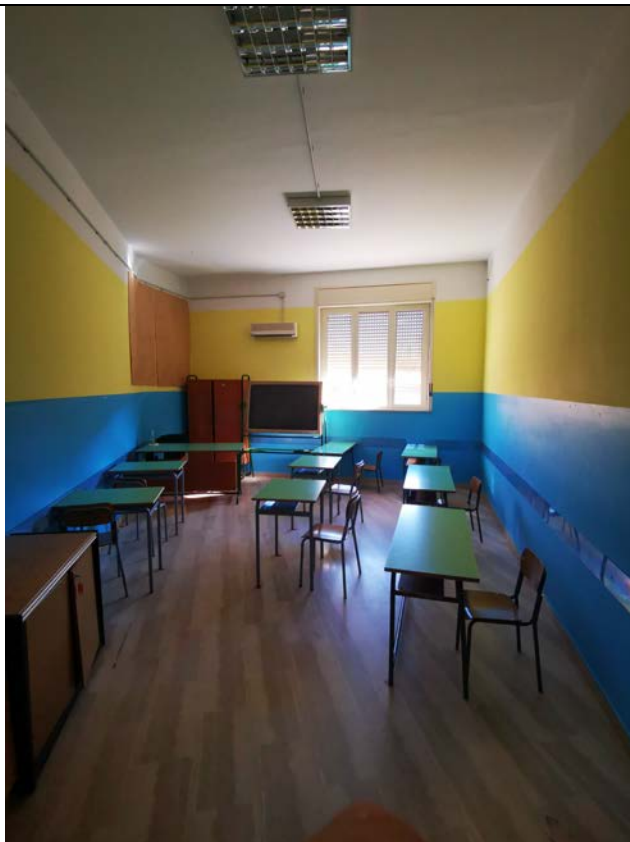
ILLUMINAZIONE NATURALE ED ARTIFICIALE

Le aule e i laboratori, non presentano problemi di illuminazione sia naturale che artificiale. Tutti gli ambienti, per la loro destinazione d'uso, sono adeguatamente illuminati.

Descrizione generale: Condizione di benessere visivo nello svolgimento delle attività didattiche.

Evento che potrebbe verificarsi: Disturbi all'apparato visivo

Descrizione del Danno: patologie di carattere fisico e/o psicofisico croniche con effetti reversibili.

Probabilità	Danno	Rischio	Priorità intervento
P = 1	D = 1	R = 1	Priorità = 1

Descrizione: Monitoraggio delle condizioni di conformità degli ambienti dedicati alla didattica.

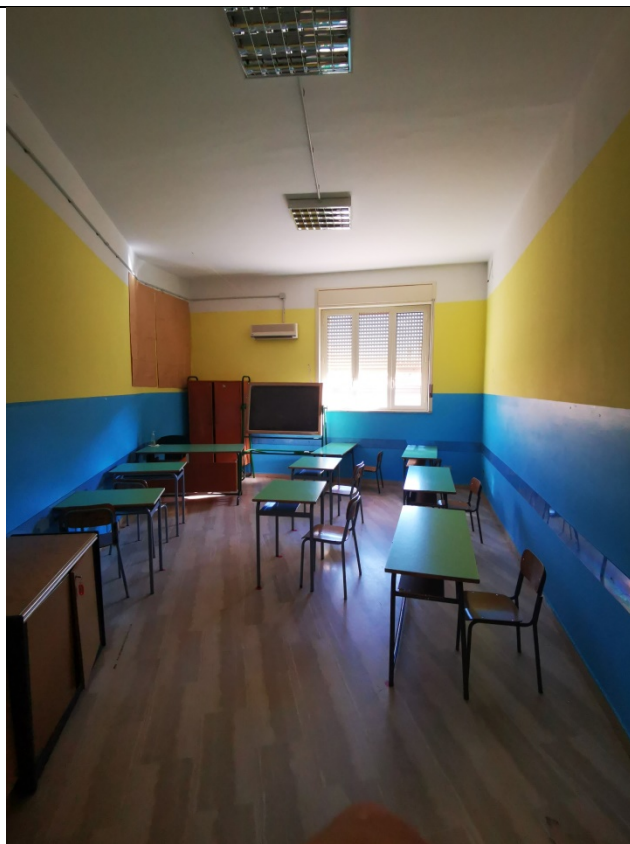
MICROCLIMA DEGLI AMBIENTI

Non si riscontrano criticità relative alle condizioni microclimatica dei locali.

Descrizione generale: Monitorare e segnalare l'eventuale insorgenza di fattori di rischio che possano compromettere le condizioni di aerazione dei singoli locali

Descrizione: Occorrerebbe provvedere alla rilevazione dei parametri microclimatici attraverso apposita strumentazione.

DIRIGENTE SCOLASTICO: Incaricare il DSGA di contattare una ditta che esegua i rilievi microclimatici degli ambienti di vita, compatibilmente con le risorse finanziarie a disposizione.

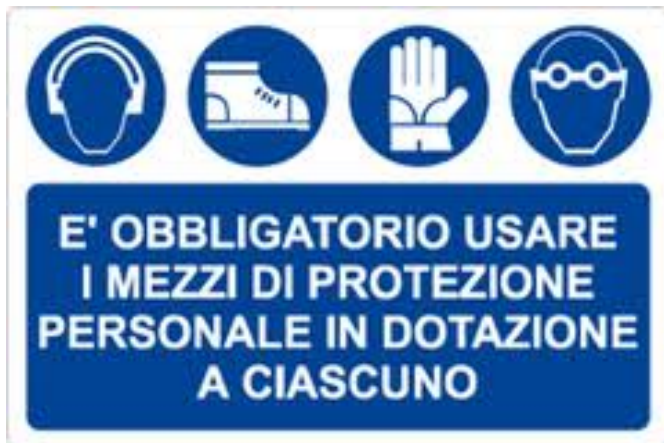
USO DI ATTREZZATURE E D.P.I.

Le mansioni che necessitano dell'uso dei D.P.I., sono quelle espletate dai collaboratori scolastici.

I collaboratori scolastici dovrebbero ricevere in dotazione il seguente materiale:

- Guanti da lavoro
- Mascherina antipolvere.
- Calzature antidrucciolo.

I D.P.I. dovrebbero essere utilizzati in occasione delle operazioni di pulizia e sanificazione degli ambienti.

Descrizione generale: Il rischio potrebbe essere quello riferito a pericoli derivanti dal contatto con detergenti per la pulizia, polvere, tagli e piccole lesioni, durante lo spostamento di materiale metallico, come scaffalature, o parti acuminatae.

Evento che potrebbe verificarsi: Tagli, lesioni, problematiche cutanee alle mani a causa del mancato utilizzo di guanti idonei alla mansione.

Descrizione del Danno: Piccole lesioni alle dita, irritazioni cutanee, problemi alla respirazione dovuta ad inalazione di polvere.

Descrizione: Dotare tutti i collaboratori dei seguenti D.P.I.:

- Guanti in lattice da indossare durante le mansioni di pulizia e sanificazione.
- Guanti da lavoro, anti taglio per la movimentazione di materiale metallico che possa provocare tagli e lesioni.
- Mascherina antipolveve.

DIRIGENTE SCOLASTICO: INCARICA IL DSGA DELL'ACQUISTO DEI SOPRA ELENACATI D.P.I, PER TUTTI I COLLABORATORI SCOLASTICI.

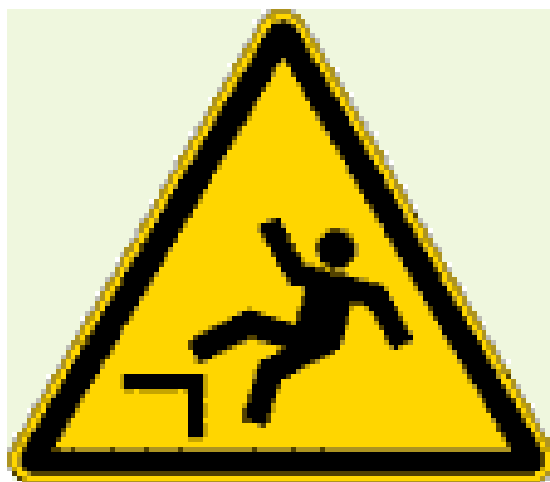
SEGNALETICA DI SALUTE E SICUREZZA

Nel plesso non tutte le aree che possono esporre a rischi specifici sono adeguatamente segnalate.

Descrizione generale: Il rischio è riferito a possibili infortuni derivanti da cadute accidentali o scivolamenti a cause di pavimentazione bagnata, salita e discesa di scale, dislivelli nella pavimentazione e cambi di livello. Nella aree esterne sarebbe opportuno segnalare il rischio di caduta di parti di alberi in caso di vento forte.

Evento che potrebbe verificarsi: Cadute e lesioni

Descrizione del Danno: Infortunio o episodio di esposizione acuta con inabilità reversibile.

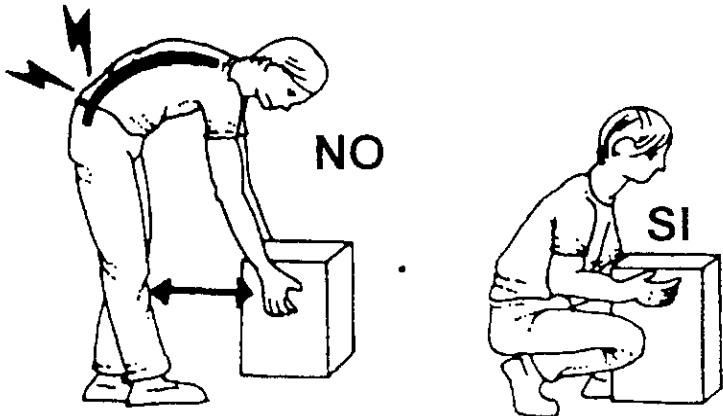
Descrizione generale: Il rischio analizzato è quello relativo alle azioni che prevedono la movimentazione manuale di carichi da parte del personale della scuola, con maggior probabilità di esposizione per i collaboratori scolastici. Questi ultimi infatti, nelle operazioni di pulizia, sanificazione degli ambienti, o nelle occasioni di pulizia di magazzini e depositi, possono trovarsi nelle condizioni di dover movimentare dei carichi. In questo caso l'esposizione a possibili rischi per l'apparato muscolo scheletrico può ridursi sensibilmente riducendo la massa dei carichi da sollevare ed utilizzare i necessari strumenti adatti alla movimentazione come dei piccoli carrelli manuali con ruote.

Descrizione del Danno: Algie e/o problematiche non invalidanti all'apparato muscolo scheletrico.

Probabilità	Danno	Rischio	Priorità intervento
P = 2	D = 2	R = 4	Priorità = 2

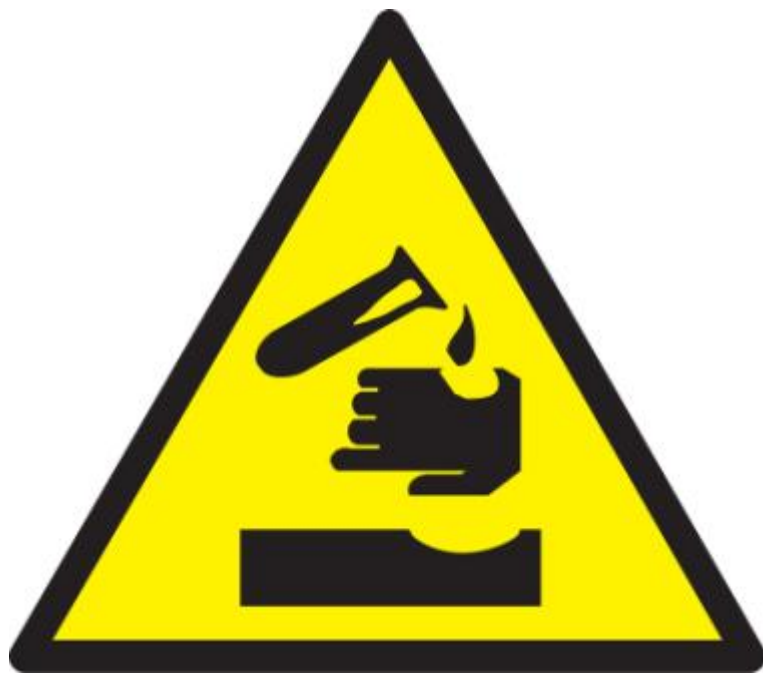
All'interno del plesso scolastico non si effettuano operazioni che comportano il rischio derivante da agenti chimici né si svolgono mansioni che possano esporre a tali pericoli.

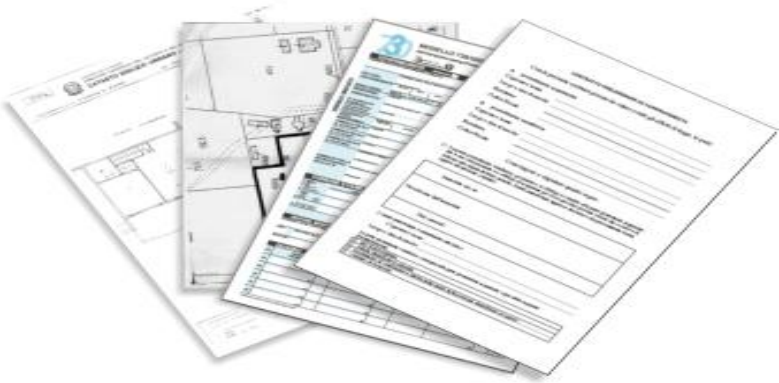
Di seguito sono elencate le carenze di natura documentale per il plesso scolastico inteso come struttura edile e gli impianti in esso installati, oltre alle prescrizioni di prevenzione incendi.

Evento che potrebbe verificarsi: Danno o infortunio riconducibile ad eventuali non conformità riguardanti strutture edili e/o impianti installati la cui sicurezza è garantita dalla presenza della documentazione prevista per legge.

Descrizione del Danno: Infortunio o episodio di esposizione acuta con effetti anche letali o che possono determinare una condizione di invalidità permanente, che potrebbe determinarsi a causa della non rispondenza di parti della struttura o degli impianti presenti.

Probabilità	Danno	Rischio	Priorità intervento
P = 2	D = 2	R = 4	Priorità = 3
